## **Aus der Region: Stürme Zoltan und Niklas nahmen elf Meter Dünen an der Bill mit**

Die aktuelle winterliche Sturmflutseason gestaltet sich bisher lebhaft. Nach Sturmtief Niklas Ende November verursachte Sturmtief Zoltan rund um Weihnachten weitere Schäden an den Sandkörpern auf den Ostfriesischen Inseln. Über Details informierte der Niedersächsische Landesbetrieb für Wasserwirtschaft, Küsten- und Naturschutz (NLWKN) jetzt im Rahmen einer Bestandsaufnahme zu den Auswirkungen der Sturmfluten auf die Küstenschutzanlagen.

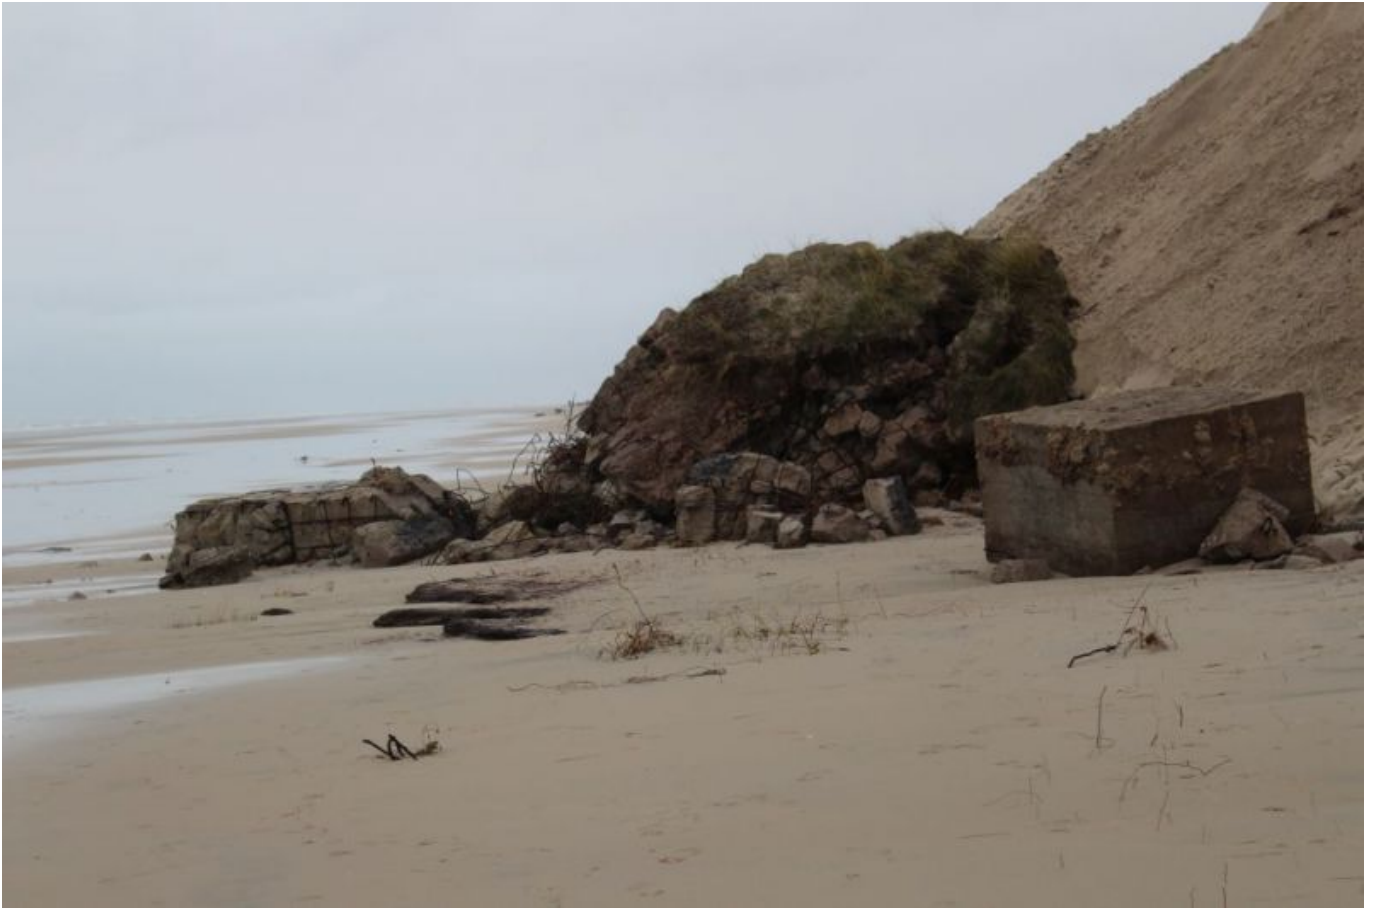
Auf den Inseln, wo nicht zuletzt Schutzdünen vor den Kräften der Nordsee schützen, haben die Stürme dagegen sichtbare Spuren hinterlassen: Im östlichen Abschnitt der Kobbendünen auf der Insel Borkum sind Schutzdünenabbrüche von rund fünf Metern zu verzeichnen. Hier auf Juist kam es auf Höhe des Billpolders an den Schutzdünen zu Abbruchraten von bis zu elf Metern. „Der im Jahr 2022 vom NLWKN verstärkte Schutzdünenabschnitt auf Norderney im Bereich Kugelbake hat weitere Dünenabbrüche von ungefähr sechs Metern Tiefe erfahren. Hier hat sich bewährt, dass durch die Verstärkung der zweite Riegel der Schutzdüne geschlossen wurde, der den Sturmflutschutz voll gewährleistet“, erklärt Prof. Frank Thorenz, Leiter der NLWKN-Betriebsstelle Norden, die für den Schutz der Inseln zuständig ist. Auf Baltrum konnten nur leichte Dünenabbrüche festgestellt werden. Allerdings kam es auf Langeoog zu deutlichen Verlusten an dem 2022 aufgespülten Verschleißkörper vor der Schutzdüne am Pirolatal. „Dieser hat sich bewährt, da die eigentliche Schutzdüne wirksam geschützt wurde“, erläutert Thorenz. Auf Spiekeroog sorgte Zoltan an der Böschung des im letzten Jahr verstärkten Verschleißkörpers an den Süderdünen für Abbrüche.

Auf fast allen Ostfriesischen Inseln wurden zudem teils erhebliche Verluste an Sandfangzäunen festgestellt. Diese kommen auf den Inseln zum Einsatz, um aus dem Sandflug Sandkörper zum Schutz der Dünen aufzubauen. „Insgesamt sind durch das Sturmtief Zoltan wegen der höheren Wasserstände deutlich größere Inselbereiche betroffen als Sturmtief Niklas Ende November. Eine akute Gefährdungslage besteht auf keiner der sieben Inseln, allerdings sind auf Langeoog und Wangerooge Maßnahmen zur Verstärkung der Dünen erforderlich, die wir auf Basis unserer Analysen der Strand- und Dünensituation für derartige Sturmflutereignisse erwarten haben und jetzt als naturbasierte Maßnahmen vorbereiten“, führt Thorenz aus. Darüber hinaus werden die Sandfangzäune durch den NLWKN wiederaufgebaut, um Sandvorräte für die Folgejahre mit den Kräften der Natur zu schaffen.
